## お客様へ重要なお知らせです

### 弊社製コンクリートミキサ車のサービスキャンペーン実施に関するお知らせ

KYB株式会社

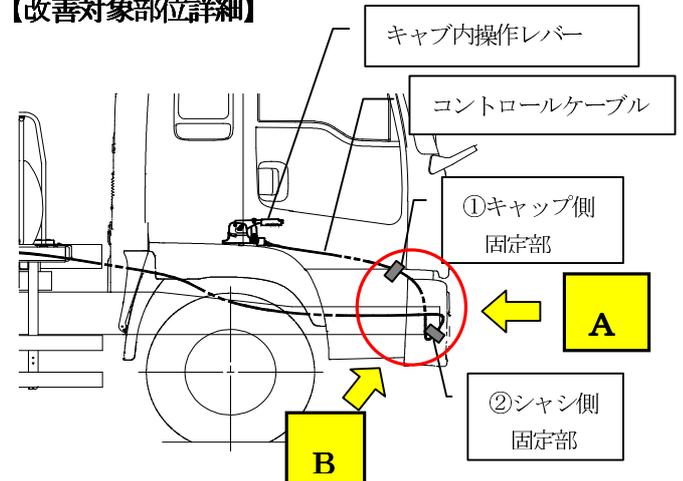
### 【改善対象部位詳細】

コントロールケーブルの配索・固定方法が不適切なため、走行中のキャブの上下動によりコントロールケーブルを固定しているクリップが破損し、当該コントロールケーブルが運転席のシートサス用チューブに干渉するものがある。

コントロールケーブル固定用クリップを対策品に交換し、コントロールケーブルの配索方法を変更する。また、シートサス用エアチューブを点検し、損傷がある場合はエアチューブを新品に交換する。

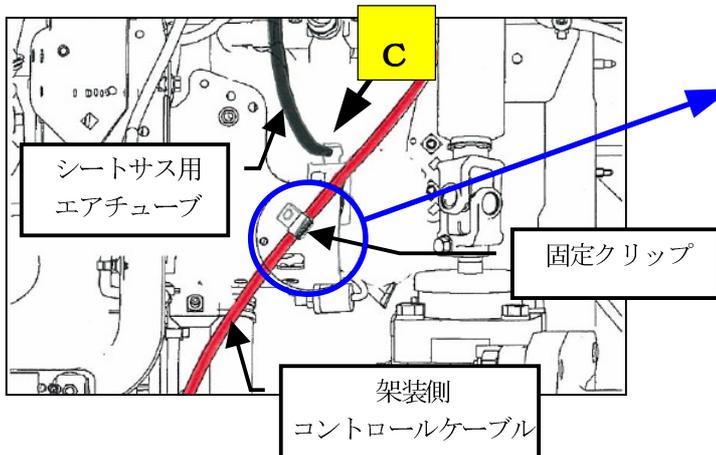
### ① キャブ側固定部形状

フロントグリルを開け前側から見る (A矢視)

固定クリップが破損するとコントロールケーブルがシートサス用エアチューブに干渉する可能性がある

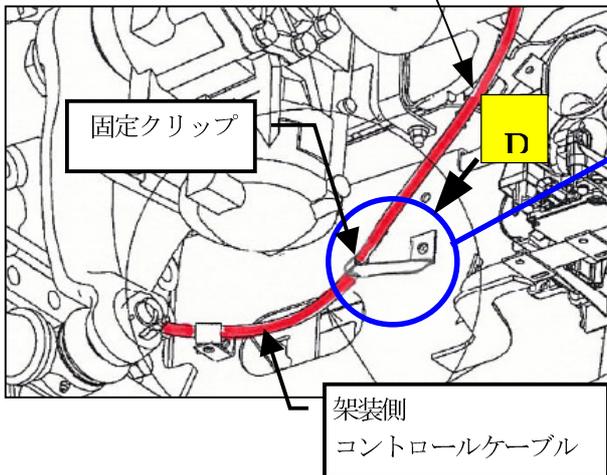
## ② シヤシ側固定部形状

キャブ下方から見る (D矢視)

上下動に対し、長さに  
余裕をもたせる
