# シリンダチューブボトム溶接部の非破壊検査技術の開発

光 尾 崇

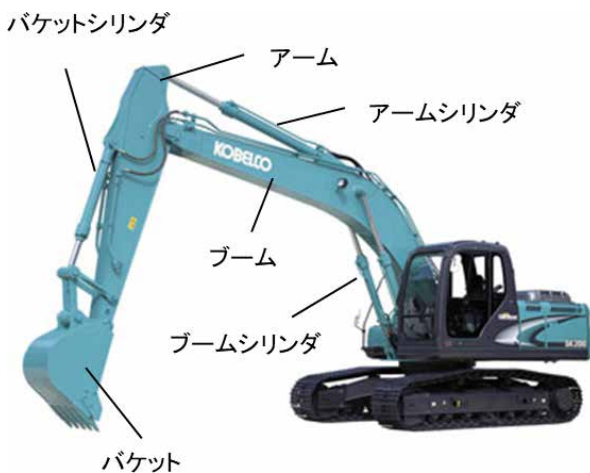
写真1 中型油圧ショベルSK200  
(コベルコ建機様ホームページより転載)

写真1に示す油圧ショベルは街中の工事現場や採掘場など様々な用途で用いられている建設機械である。一般的にフロント部はブーム、アーム、バケットの可動部から成り立っており、これらを動かすためにKYBの主力製品のひとつである建設機械用油圧シリンダ KCH (KYB Cylinder High pressure) が用いられている。

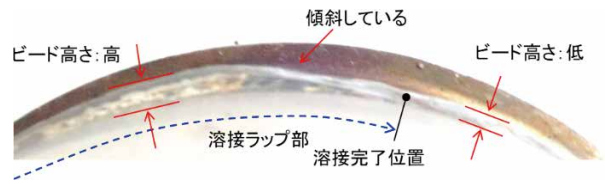
写真4 溶接完了位置付近のビード形状

また、写真4に示すように溶接がラップしている部位に対し、それ以外のビード高さが低くなっている。そのため、溶接開始および完了位置付近では写真4のような傾斜が存在し、通常の垂直探触子では検査が困難である。

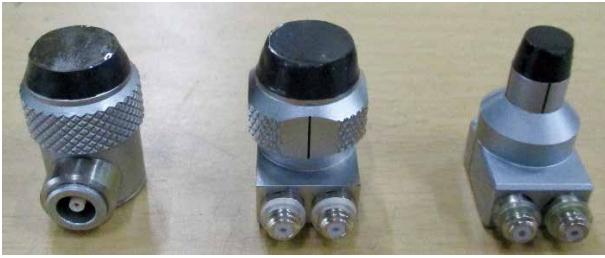
写真5 ソフトプローブ各種

溶接部の垂直探傷を実施するため、写真5に示すジャパンプローブ社製ソフトプローブを使用する。

傾斜しているビード部の検査やプローブの構造上発生するノイズなどを考慮し、写真5右のソフトプローブを使用することとした。仕様については以下に示す通りである。

周波数：10MHz 振動子径：5mm  
振動子数：2

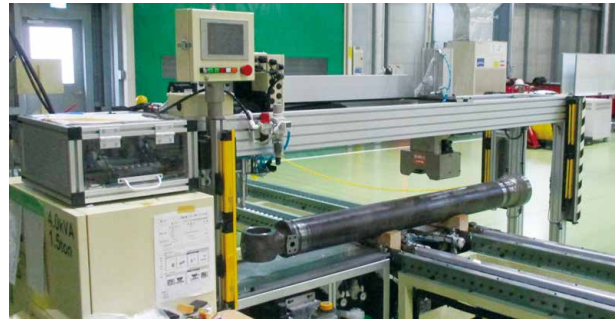
写真6 超音波探傷機

溶接部を円周方向に探傷し、未溶着部を検査する写真6のような超音波探傷機を製作し評価を行った。
