フロントフォーク用シリンダの穴あけ工法の開発と量産化

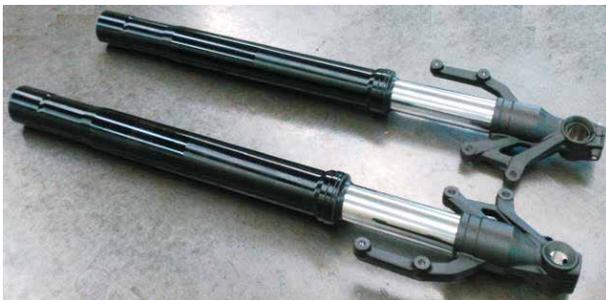
写真1 フロントフォーク

二輪車用フロントフォーク（写真1）の内部構成部品の一つであるシリンダに対し、内製化を進めることとなった。加工工程における工程計画段階で、シリンダ円筒方向に対する横穴加工時に発生する内径バリの除去がカンコツ作業となり、かつ作業難度が高いという課題があった。また、ドリルによる穴加工とそのバリ除去の機械化も可能ではあるが、設備費が高くなる事が懸念された。

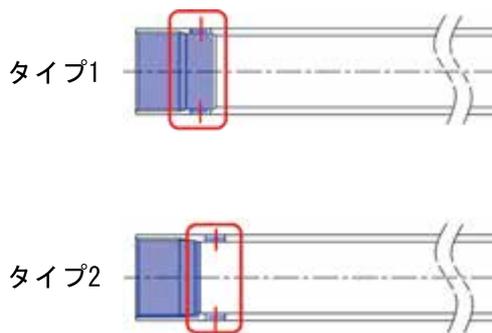
図3 タイプ1とタイプ2の違い

シリンダの加工順序は、①横穴加工、②内径加工、③横穴部のバリ取りである。横穴には内径加工が交差するタイプ1と、交差しないタイプ2があるが(図3)、従来工法ではいずれも穴加工後の内径側にドリルによる抜きバリが発生する。抜きバリ対策を行っても完全に無くすことは困難である。加工時の抜きバリによって、下記の生産性低下や熟練者作業が発生する。

タイプ1は、横穴加工後に内径加工をすることでバリが横穴側に返るため、ボール盤を使用し、横穴にドリルを通すことでバリを除去する。このタイプは、バリ取りを機械化(自動化)することで、作業性と作業時間は改善されるが、横穴加工後に抜きバリがある状態で内径加工を行うことで、刃具欠けが頻発し生産性が悪化する問題がある。

タイプ2は、リュータを使用し1穴ずつ手作業で内径バリを除去する。このタイプは、φ20mmの内径にバリ取り工具を入れて作業を行うため、作業性と視認性が悪く、カンコツ作業となり難易度が高くなる。そのため、手作業時間も長くなり、加工ラインのサイクルタイムに入らず、はみだし工程での作業となる。

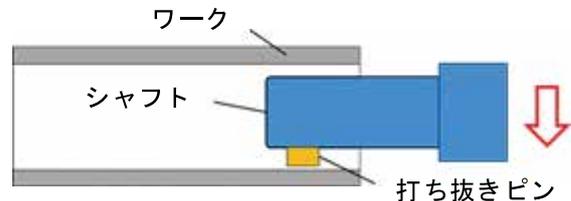
図4 加工原理概略図

加工原理は、シリンダ横穴の加工位置が端面側に偏っていることから、ワーク内に打ち抜きピンの付いた片持ちシャフトを挿入し、押し下げることで横穴加工を行う単純な方法を採用した(図4)。

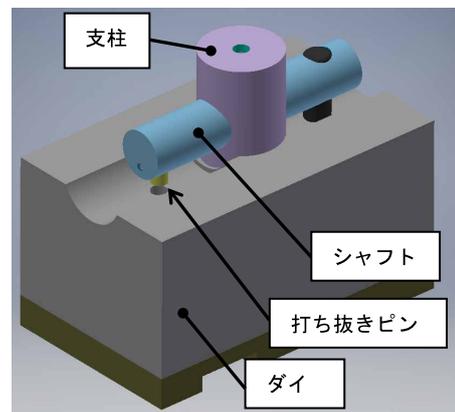
図5 原理テストジグモデル

図5に原理テストで使用したジグのモデル図を示す。中央の支柱を押し込むことで打ち抜きピンの付いた

シャフトが連動し、穴を打ち抜く単純な構造とした。
対象ワークは標準的な加工寸法とした。

- ・ロックアウト機構が無いことで、加工後ワークに打ち抜きピンが貫通したままの状態となり、ジグからワークが取外せない。
- ・支柱構造の金属摺動面が、加工負荷に対して強度不足となり摺動面に異常摩耗が起こる。

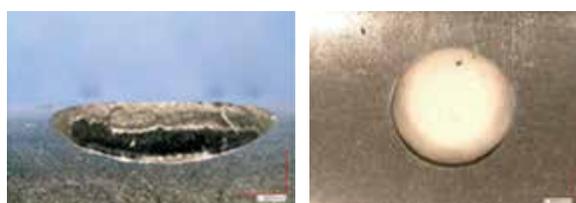
写真2 原理テストジグでの加工状態

加工テストの結果、本打ち抜き加工は、内径バリの状態や横穴の加工精度、素材の変形も無く良好な結果が得られた。また、外径バリについてもバリ取りが不要な状態であった（写真2）。

外径側

内径側

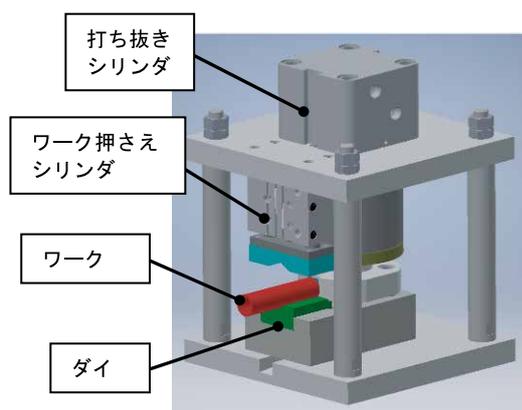
図6 量産テスト機

9.1での不具合の対策を盛り込み、且つ量産設備化を想定し、打ち抜く加工サイクルを自動化したテスト機を製作した（図6）。加工寸法は、最もジグの加工負荷が高くなる最悪条件とした。

加工数を増やした結果、量産上障害となる下記の不具合があった。

- ・内径バリ発生

内側から打ち抜くだけでは、内側に向けて返りバリが発生する。

- ・目標加工数到達前の加工不具合発生

打ち抜きピンとダイ穴径の差であるクリアランスが不適であるためジグ寿命が極端に短くなる。

対応策として、表1のようにジグ形状の最適化を行い、不具合を解消することができた。

不具合内容	対応策
内径バリ発生	打ち抜きピン先端に段付形状を追加
ジグ寿命の目標未達	クリアランスを拡大

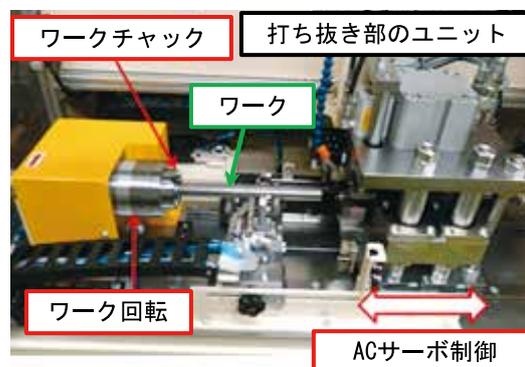
写真4 量産設備（加工部）

テスト機をベースとして「安全性」「作業性」「段取り性」「工程保証度」向上を盛り込んだ1サイクル自動機を製作した（写真4）。

加工中に手や体の侵入を検出するセーフティライトカーテンを設置し、側面と背面に侵入防止カバーを取り付けた。

人の作業はジグへのワーク脱着と起動スイッチの操作のみとし、ワークセットは大雑把で良く、起動後に自動サイクルによりワークチャックを行う設備とした。

ジグについては、工具レス交換とし、機種ごとの横穴加工位置と穴数の違いについては、段取りデータを持つことで調整作業を無くし1本目から良品となる「一発段取り」とした。

加工不良が生じることを防止するため、打ち抜きピンの折れ検知、ワーク全長確認、ワーク在籍確認により、未加工と2重起動防止の機能を追加した。
