タカコベトナムMMP生産ラインの立ち上げ

神谷穂高・亀野翔太

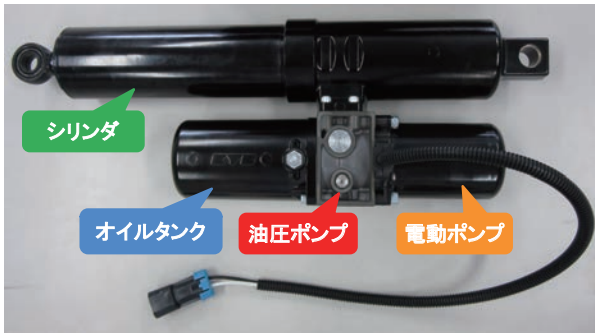
写真1 ミニモーションパッケージ (MMP)

KYBの岐阜東工場で生産しているミニモーションパッケージ（以下MMP）は、電動モータ・油圧ポンプ・オイルタンク・シリンダを一体化した小型電動油圧リニアアクチュエータである（写真1）。

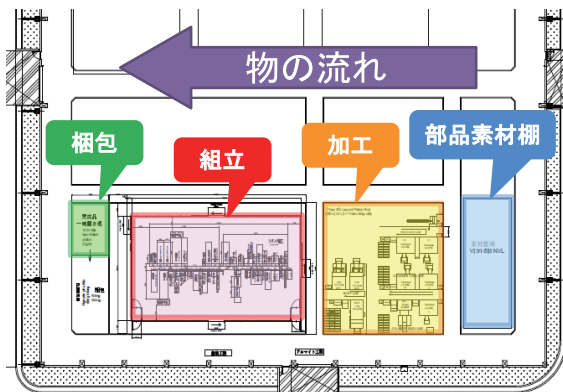
図2 工場レイアウト

- ①経験の少ない作業員でも不良品が流出しない工程（ポカヨケの拡充及びカンコツ作業の撤廃）
- ②災害を防止する安全機構を備えた設備仕様
- ③コンタミ対策として組み立てラインを空調を完備したパーテーション内に設置
- ④生産数の変動に応じて人員の増減ができるラインレイアウト
- ⑤物流動線を意識し、仕掛在庫低減を目指した部品供給のシステム化（図2）。

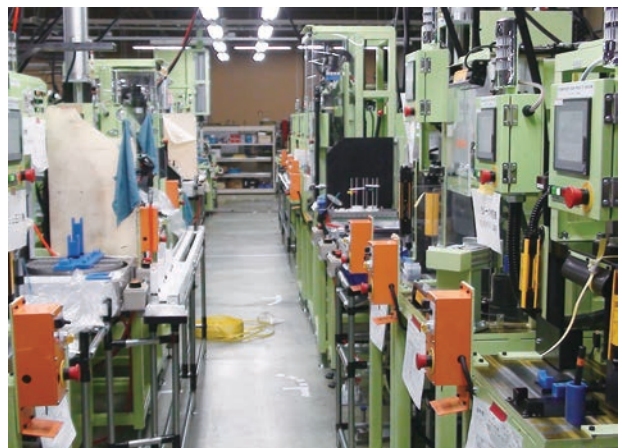
写真3 日本国内での組立ライン立上げ

そのため、設備出荷前に日本国内でラインを立ち上げ、社内工程監査を行うこととした（写真3）。

日本国内での工程監査は実際のライン立ち上げと同等の要求レベルを設定し、以下の項目について評価会を実施した。

- ①工程内品質が確保できる工程になっているか
- ②組み立てた試作品の品質に問題はないか
- ③TVCの要求仕様を満足しているか
- ④安全な設備・工程になっているか
- ⑤条件表・手順書などは整備されているか
- ⑥部品投入レーンや通箱が整備されているか
- ⑦手順書通りに作業できるか

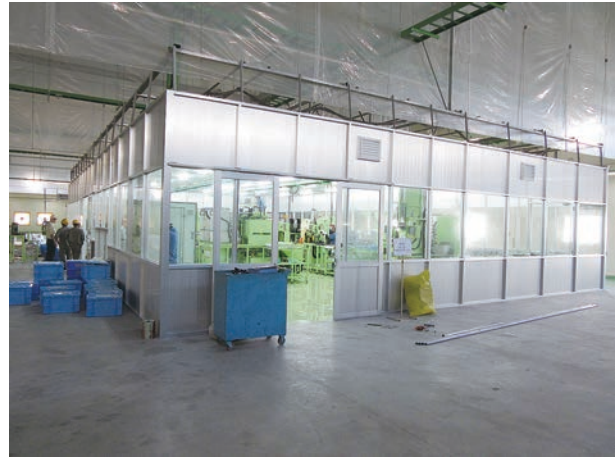
写真5 組立ラインの設置

設備の据え付け及び空調用パーテーション設置、電源・空圧源の接続はTVC現地スタッフにて実施した。

日本から指示したのは設備仕様と設置位置・高さのみであり、詳細部分は現地技術スタッフに任せたが工事は問題なく行われ、非常に手慣れた印象を受けた(写真5)。

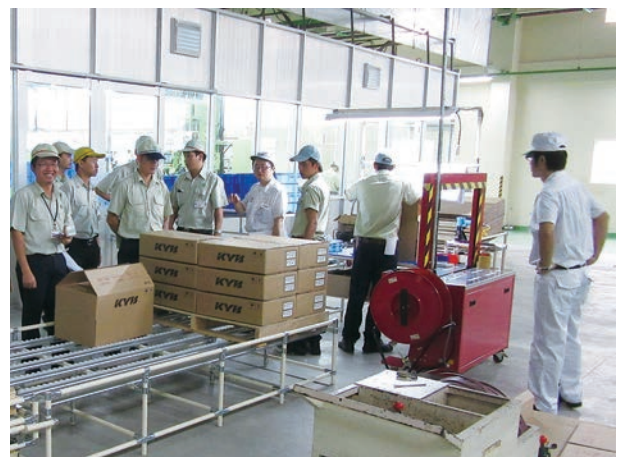
写真10 MMPの梱包と出荷

TVCで生産したMMPはすべて海外輸出されるため、専用段ボールに梱包され、板パレットに載せて出荷される（写真10）。

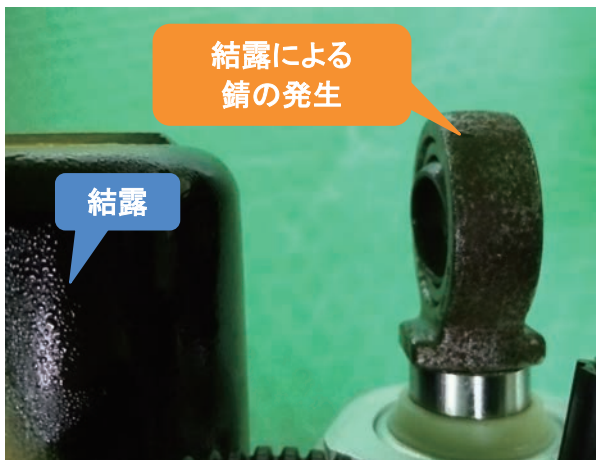
写真11 ワークの結露・錆の発生

パーテーション内はエアコンによって恒温化されているが、冷気が当たる場所に置かれたワークや設備には結露が発生し、防錆力の低い部分が急速に錆びてしまった（写真11）。

そのため、エアコンの温度と風向を調整してワークが過剰に冷却されないようにし、設備配管には断熱材保護を施した。

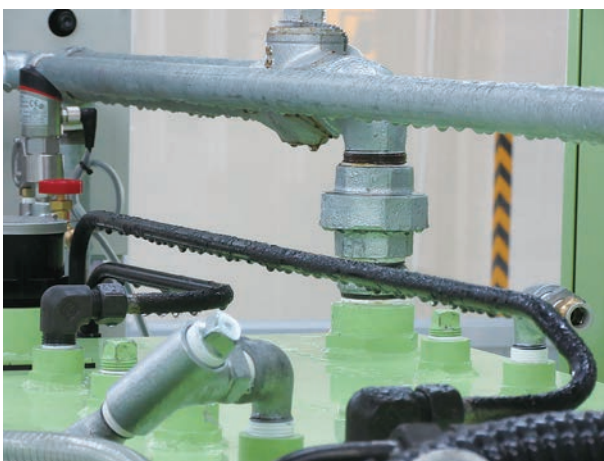
写真12 油圧配管の結露

特に、油温制御されている油圧配管では結露が著しく、水が滴るほどの結露が発生した（写真12）。

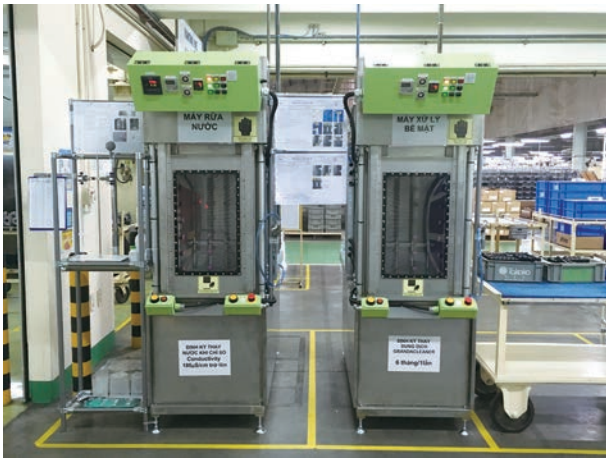
写真13 前処理洗浄機 (右:前処理, 左:水洗)

エッチングプライマ廃止後も塗装品質を維持するため、リン酸鉄系化成処理剤（以下前処理剤）を使用した自動前処理洗浄に変更するべく新規の洗浄機を導入した。

洗浄機は日本国内で製作し、塗装試験を行って品質確認を実施したのちにTVCへ設置した(写真13).
